历史影像下的朝阳老城区历史文化街区景观构成分析

摘 要:运用现状与历史影像比照的方法并结合城市意象法进行归纳、取舍、分析,将不同时期朝阳老城区历史文化街区的照片进行对比,分别从道路、边界、节点、标志物4个方面分析朝阳历史文化街区的景观构成,并从景观构成特征的分析中找出现存问题,提出朝阳老城区历史文化街区景观构成的保护建议。

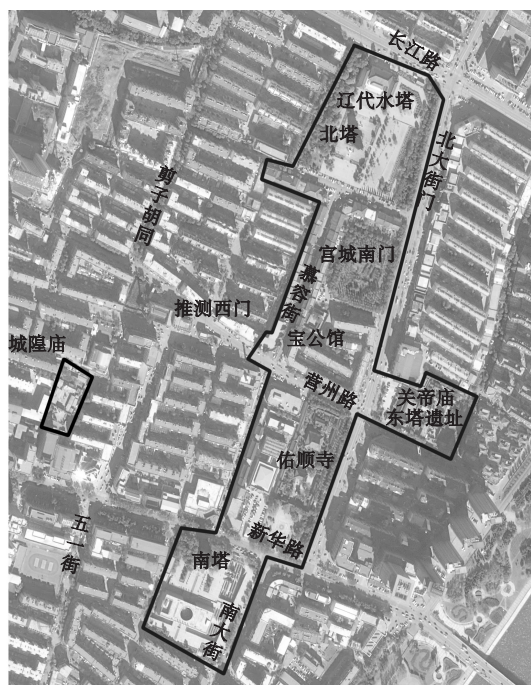
图1 朝阳老城区历史文化街区核心保护范围

朝阳老城区历史文化街区核心保护范围如图1所示,笔者所使用的朝阳历史照片均来自朝阳铁路印务有限公司出版的《朝阳记忆》日历。

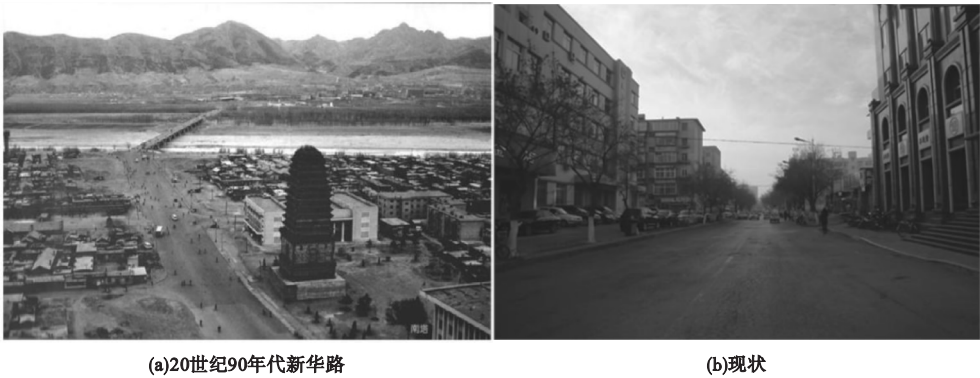
图3 朝阳老城区历史文化街区新华路不同时期照片对比

(1)道路。朝阳老城区历史文化街区新华路不同时期照片对比如图3所示,可以看出,20世纪90年代的新华路在当时也是一条十分重要的主干道,道路宽阔,无行道树且路边房屋较矮,南塔耸立,是一个标志性建筑

物;现状照片中的新华路依旧是城市主干道,道路宽阔平整,两侧建筑与老照片相比密度变大,建筑变高,行道树、路灯等市政设施齐全,但是南塔被遮挡,不易看到。

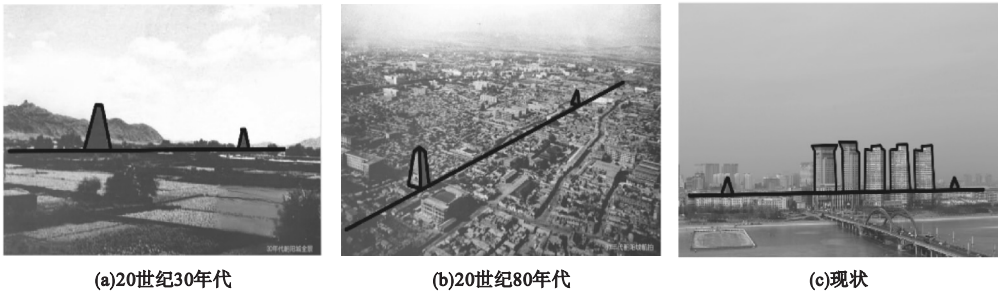
图5 朝阳老城区历史文化街区天际线不同时期照片对比

(3)天际线。朝阳老城区历史文化街区天际线不同时期照片对比如图5所示,20世纪30年代的朝阳四周多为良田,几乎没有较高的建筑物,天际线平坦,南北塔成为该地区标志物;20世纪80年代的朝阳周围开始出

现众多建筑物,并且出现多层建筑,但所有建筑都没有南北塔高,并没有破坏天际线的尺度;现在的朝阳,沿河的5栋高层建筑较高,在大凌河对岸看朝阳历史文化街区,影响视觉效果,影响整体天际线形态。

主要问题在于整体天际线受到部分建筑影响。朝阳老城区历史文化街区大部分楼房未超过南北塔的高度,只有沿河的5栋高层建筑较高,隔着大凌河相望,这5栋建筑超过了南塔和北塔的建筑高度,尤其是朝阳的华府万国大饭店的两栋高层建筑,其顶部为伞形,与传统建筑顶部样式相反,影响了朝阳老城区历史文化街区的整体天际线形态。

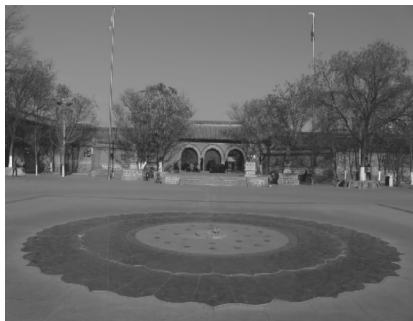
图6 朝阳佑顺寺不同时期照片对比

(a)1951年国庆佑顺寺门前广场

(b)现状

如图6所示,1951年国庆时拍摄的照片中,可以看出佑顺寺门前广场开阔,适合进行大型集会等活动,西侧是一栋低矮的建筑,正前方有一个景墙作为隔断,地面也没有太多的修饰和铺装;现今的佑顺寺前广场,场地变得更加宽阔,地面铺装精美细致。

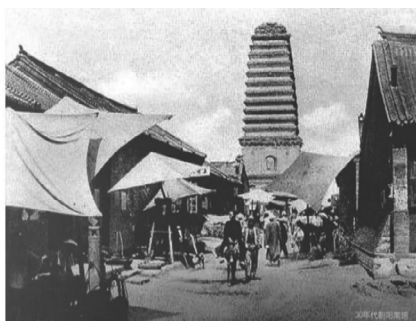
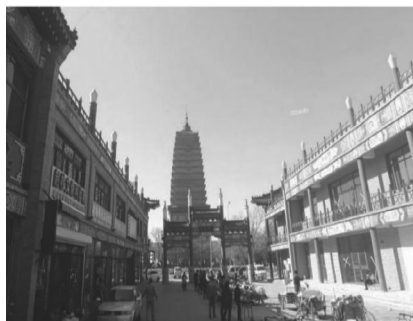
图7 朝阳南塔不同时期照片对比

(a)20世纪30年代

(b)现状

图7所示,20世纪30年代的照片反映了南塔附近人们的生活状况,街道不宽,人们支起凉棚,场面热闹;现今街道两边也是商铺,但建筑形式已与过去完全不同,这种统一样式的仿古建筑更为规整,同时也丰富了南塔周边环境。在南塔的南侧修建了朝阳南塔博物馆,便于了解朝阳南塔的历史和文化。
