基于现状病害分析的葵寻常小学旧址  
保护研究

**摘 要:**历史建筑是既有城市住区更新改造中具有一定保护要求的特殊建筑类别,历史建筑的日常保养维护是实现历史建筑保护、降低后期修缮干预及成本的重要手段。以近代沈阳砖混结构历史建筑葵寻常小学旧址为研究对象,记录其病害现状,分析病害产生的原因及风险程度,并基于病害分析,提出了对葵寻常小学旧址的日常保养维护工作建议,以期为沈阳市同类型历史建筑的保护研究提供应用参考。

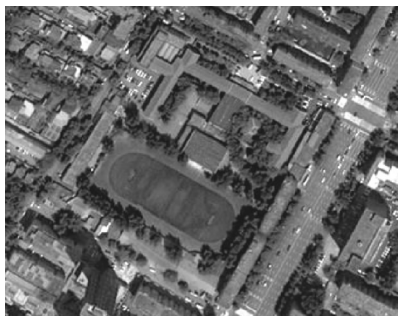
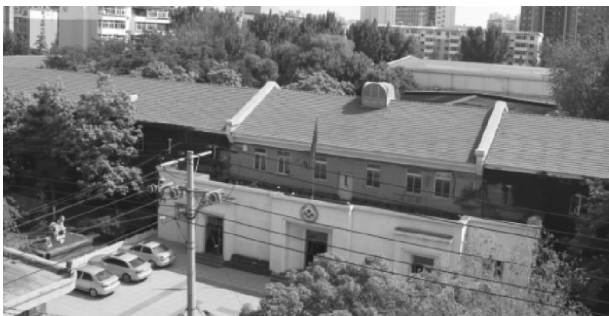
图1 旧址概况

旧址被认定为沈阳市第二批历史建筑<sup>[4]</sup>,始建于1935年,砖混结构,是沈阳近代初等教育日本标准化学学校建筑实例<sup>[5]</sup>,经历了5次易名和功能调整,现作为沈阳市124中学综合教学楼使用。旧址建筑总高度12.04 m,地上二层,一层有地沟,占地面积5 547.7 m<sup>2</sup>,总建筑面积7 939.4 m<sup>2</sup>,总平面呈“山”字形,建筑整体风格为现代主义风格(见图1)。

旧址使用的建筑砌筑材料为日式烧黏土实心红砖(主要砖型230×110×60 mm),胶结材料为石灰砂浆,墙体的砌筑方式为一层顺砖一层丁砖,檐部为预制混凝土檐口,部分窗台为钢筋混凝土预制,凸出墙面20 mm。教学楼两坡顶采用坡度为30°的木质人字桁架,礼堂采用坡度为4°的钢制桁架。室内地面教室原为地板,走廊为水刷石,顶棚为木板条抹灰天花板、外刷白灰浆。旧址大量采用矩形平开式松木长窗、白色油饰,建筑立面直接反映内部功能,简洁坚实。建筑色彩呈现为红瓦、红墙(红砖清水墙面)、白色线角(预制檐口和白灰涂料)的暖色系明亮色彩。

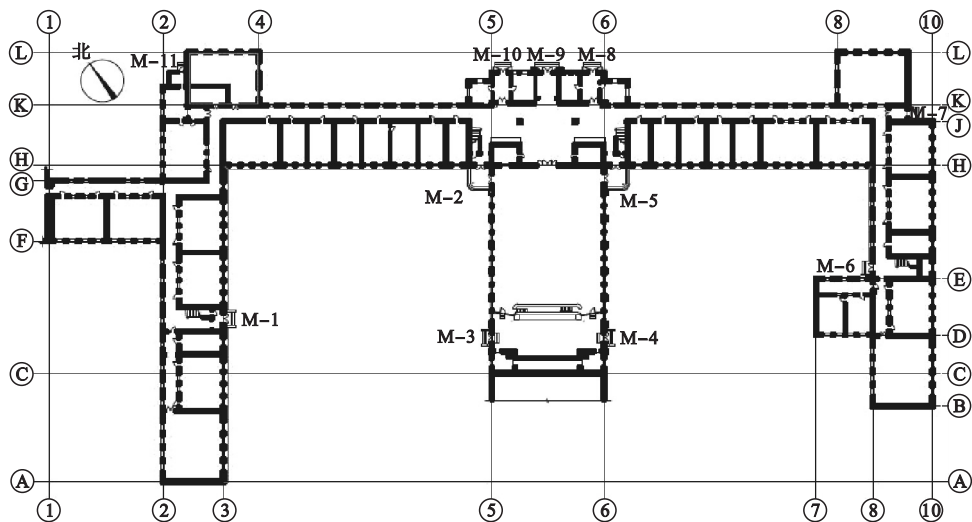
图 2 旧址轴网定位示意及编号

对旧址平面的轴网定位,采用外墙转角定位的方式进行。由于教学楼及礼堂平面原始轴网较密,但病害位置较有普遍性,故省略掉同方向同规律的密集轴网,并用M-1表示外门入口编号(见图2)。

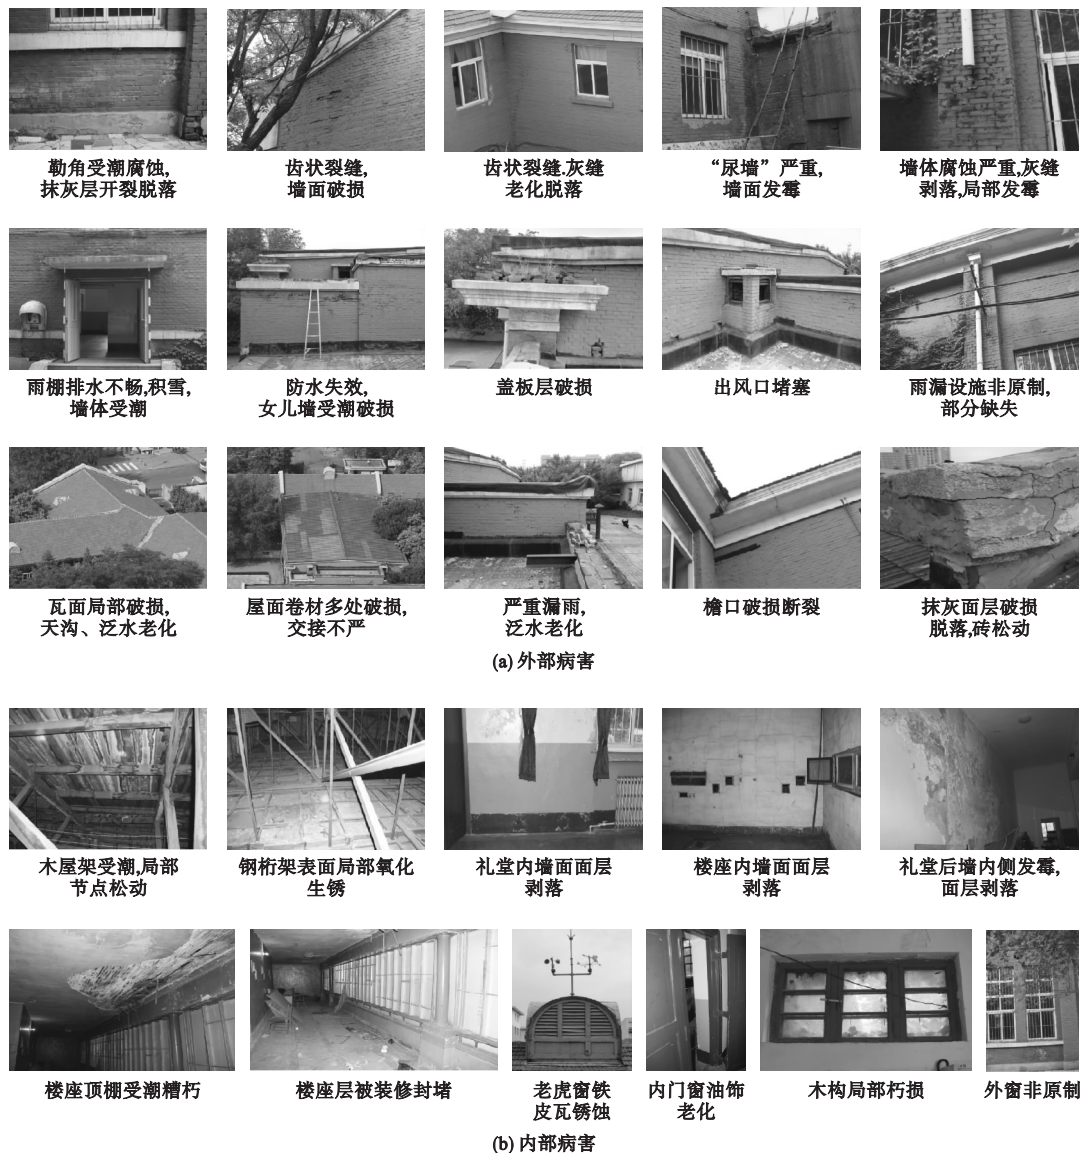
图 3 旧址现状病害

经过对旧址病害的现场勘测,通过文字记录、表格记录、照片拍摄的方式,进行了现场的病害记录(见表1、图3)。

构件	具体位置	现状病害
墙	F2 轴点墙体	墙面多处齿状裂缝;墙面大面积腐蚀酥碱,面层剥离,灰缝老化脱落,局部砖块松动;涂料覆盖
	A 轴墙体	檐部受潮;墙面有齿状裂缝;墙面破损,灰缝脱落,砌块松动
	5 轴、6 轴内墙	墙面面层剥落;墙体潮湿
	C 轴、6C 轴点内墙	墙面发霉,面层剥落;墙体潮湿
	礼堂砖柱	墙体腐蚀严重;灰缝大范围剥落;局部墙面发霉滋生青苔
	C5 轴点墙体	墙面发霉,面层腐蚀剥落,“尿墙”状况严重;灰缝老化脱落;砌块松动、弹出
	M-1 处墙体	雨棚周边大面积腐蚀酥碱,面层剥离,灰缝老化脱落,砖块松动;部分砖块松动弹出;承载力下降
	2 轴勒脚	勒角受潮,原有管沟通风口堵塞
	10 轴勒脚	勒角受潮腐蚀,灰缝老化,抹灰层开裂脱落
	H 轴勒脚	勒角腐蚀风化发霉,抹灰碎裂、鼓胀
屋架	放映室隔墙	墙体受潮;面层老化开裂
	教学楼	上弦、檩条、望板、砖木结合部位大面积受潮;局部节点松动;灰浆受雨水冲刷
	礼堂	钢件表面局部氧化生锈;原有顶棚木格栅及顶棚大面积受潮糟朽
屋面	教学楼	瓦面局部破损;天沟、泛水老化锈蚀漏雨
	礼堂	卷材屋面多处破损,交接不严,严重漏雨;檐沟排水口堵塞,排水不畅
	檐口	教学楼檐口多处断裂;檐口破损,钢筋锈蚀外露;墙面破损;雨水缺乏组织,自由排放
地面	分户墙	抹灰面层破损脱落;砌体风化,灰缝老化脱落,砖松动;泛水老化漏雨
	礼堂二层楼座及放映间	楼座层被装修封堵;水磨石地面局部破损;钢柱及栏杆局部油漆破损
	舞台台面地板	局部朽损,油饰老化
门窗	教学楼	老虎窗铁皮瓦面锈蚀漏雨;木质构件局部朽损;油饰老化
	礼堂	外窗非原制,后期更换;窗扇变形,封闭不严
设备	礼堂舞台后台通风道出风口	百叶窗扇缺失;盖板面层破损;泛水部位老化
	礼堂落水斗、落雨管	非原制,后期更换;收水口堵塞,排水不畅;部分雨漏设施缺失

严; 墙面风化发霉、受潮变色, 钢件氧化生锈; 木质构件朽损, 屋顶金属构件受潮锈蚀; 墙体腐蚀酥碱、局部砖块松动弹出、灰缝老化脱落、抹灰碎裂鼓胀、面层剥离, 木屋架受潮局部节点松动; 檐口断裂破损, 地面局部破损, 通风口堵塞、排水口堵塞, 雨漏设施缺失、百叶窗扇缺失等(见表 2)。其中, 湿斑现象多次出现在外墙、内墙、木屋架构件结合处表面, 这些位置受屋顶防潮、排水系统老化破损影响, 受潮发生表面变化, 严重受到雨水侵蚀的位置包括: 排水组织失效或防潮系统失效的砌体墙柱及勒脚位置, 产生发霉甚至滋

生青苔; 使用木构件的建筑部位出现了一定的老化朽损, 受雨水作用的屋顶排水系统材料出现锈蚀; 建筑清水砖墙由于受潮风化产生不同程度的墙体腐蚀、灰缝脱落、砌块松动, 带有抹灰层的部分出现鼓胀碎裂, 室内外墙体面层出现剥离脱落。外力作用下, 在旧址不同位置产生了破损、磨损、缺失、堵塞的现象, 这些是由于人为破坏或使用不当引起的各处损伤。

病害	形式	出现位置
开裂	齿状裂缝	A轴、F2轴点墙体
变形	弯曲,封闭不严	礼堂门窗
	泛白	M-1处墙体,H轴勒脚
	发霉,滋生青苔	C5轴点墙体,H轴勒脚,礼堂砖柱,C轴、C6轴点内墙
表面变化	湿斑,“尿墙”	C5轴点墙体,C轴、C6轴点、5轴、6轴内墙,教学楼屋架上弦、檩条、望板、砖木结合部位
	锈斑	礼堂屋架钢件
腐朽	朽损,油饰老化	礼堂原有顶棚木格栅、舞台台面地板,教学楼门窗木质构件
	锈蚀	教学楼老虎窗铁皮瓦面、天沟、泛水
	灰缝老化脱落	A轴、C5轴点、F2轴点、M-1处墙体,礼堂砖柱,分户墙,10轴勒脚
	腐蚀酥碱	F2轴点、M-1处墙体,10轴勒脚,礼堂砖柱
解体	抹灰碎裂、鼓胀	H轴、10轴勒脚
	砖块、节点松动	A轴、C5轴点、F2轴点、M-1处墙体,分户墙,教学楼屋架
	面层剥离	C5轴点、F2轴点、M-1处墙体,分户墙,C轴、C6轴点、5轴、6轴内墙,放映室隔墙
	起皮	钢柱及栏杆
	涂料覆盖	F2轴点墙体
	破损	教学楼瓦面、檐口、地板,卷材屋面
外力损伤	磨损	礼堂水磨石地面
	后期更换,非原制	礼堂门窗,礼堂落雨斗落雨管
	堵塞	2轴勒脚原有管沟通风口处,礼堂楼座层、檐沟排水口
	残损,缺失	礼堂舞台后台通风道出口风口百叶窗扇,雨漏设施

腐蚀等,非结构破坏不会影响建筑结构安全,需要进行一些表面修复,而结构破坏将直接影响建筑安全,必须进行加固、补强修缮。据对旧址现状病害原因的分析,其砖墙体、屋架、屋面、楼地面等主要结构和维护构件存在不同程度的老化和病害,瓦面漏雨、排水不畅、风化浸渍,造成墙体受潮及冻融,局部墙面风化酥碱严重,屋面老化破损,多点漏雨,木构屋架朽损。现状病害中无结构破坏问题,其出现的问题主要集中在砌体墙因水汽问题、植物问题等产生的受潮、腐蚀现象,以及地基基础沉降、后期加建、材料性能差异等产生的墙体裂缝等非结构病害现象。

构件	具体位置	主要原因	风险性
墙	F2 轴点墙体	不均匀沉降;人为破坏	一般
	A 轴墙体	不均匀沉降;长期淋雨(檐部破损,雨水回渗)	一般
	C 轴、C6 轴点、5 轴、6 轴内墙	长期淋雨(防水失效,外部受潮)	一般
	礼堂砖柱	长期淋雨;排水问题(屋面排水不畅,落雨管等排水措施失效)	一般
	C5 轴点、M-1 处墙体	排水问题(屋面排水组织不当;冬季冰雪堆积,排水不畅)	一般
	2 轴勒脚	墙体湿度大;人为破坏	一般
	10 轴、H 轴勒脚	墙体湿度大(冻融循环)	一般
	放映室隔墙	漏雨	一般
屋架	教学楼、礼堂	漏雨	一般
	教学楼	外力影响,树枝刮动	一般
屋面	礼堂、分户墙	材料老化	一般
	檐口	不均匀沉降;温度裂缝	一般
设备	礼堂舞台后台通风道出风口、落水斗、落雨管	材料老化	一般
	门窗	教学楼、礼堂	材料老化
地面	舞台台面地板	材料老化	轻微
	礼堂二层楼座及放映间	人为破坏	轻微

- (1)对教学楼屋顶生长的植物、掉落的动物粪便进行清理后进行屋面补漏。
- (2)对各屋顶天沟、排水管、雨漏内的堵塞物进行清理,检补排水、散水设施。
- (3)对建筑砖墙上的爬蔓植物、虫洞进行清理。
- (4)对墙体周围的落叶、杂物进行清理,清理消防通道,完善消防设施。
