基于营口城市更新的海口检疫医院 及门诊楼建筑复原研究

摘要: 营口海口检疫医院是近代东北海关检疫最重要的历史建筑, 在近代中国检疫建筑史中具有重要的历史价值、科学价值与文化价值。对海口检疫医院基址在营口城市肌理中的演变进行了分析, 并对海口检疫医院相关文献史料中的建筑演变过程、建筑功能以及门诊楼风格与尺度等进行了梳理, 形成了海口检疫医院的初步复原设计方案。海口检疫医院门诊楼专业性的防疫检疫功能在当时的中国具有一定的先进性, 门诊楼的复原设计可以为营口城市更新提供历史建筑再生与活化的实践依据。

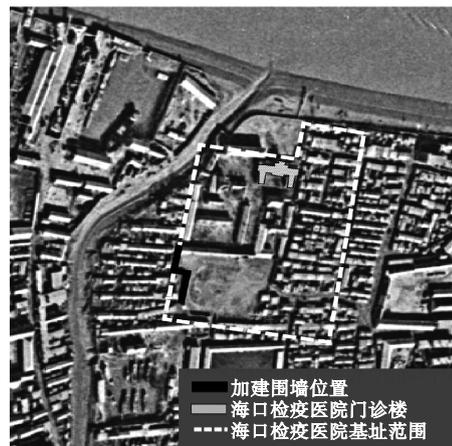
图2 1980年的海口检疫医院基址范围

由于历史条件的限制,现存最早的是20世纪60年代的海口检疫医院基址范围的历史图像(见图1),这个时期海口检疫医院大部分建筑符合文献资料的记载,故推测1960年及以前应为海口检疫医院保存较为完整的时期。由图1可见围栏围合的院落空间。以门诊楼建筑为切入点,通过城市肌理归类,门诊楼东侧多为单幢长方形建筑,且建筑间距较大,可保证充分采光;西侧建筑布局混乱,与史料记载不符,无法判别建筑是否具有开敞长廊的功能。结合20世纪80年代的图像资料(见图2)判断,门诊楼东侧建筑更为规整但建筑轮廓长短不一,建筑间距缩小,应是在1960年后进行了改建;门诊楼西侧与南侧建筑未发生变化。这个时期海口检疫医院遭到了少量的破坏,大部分仍保留着原有的城市肌理和建筑风貌。

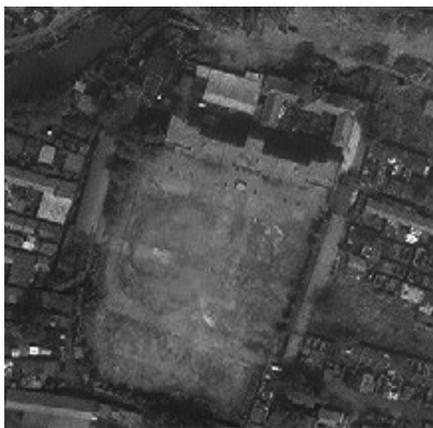
图3 2014年的海口检疫医院基址

满足城市道路建设及居住空间需求,对海口检疫医院的大多数建筑进行了拆除,建筑院落空间遭到了破坏,大部分围墙被拆除,围栏样式不复存在。2014年,门诊楼西侧建筑为满足工厂功能需求而增建,并通过改造门诊楼一处窗洞进行了空间连接,建筑采用坡屋顶进行建造。门诊楼南侧的4层建筑为新建建筑,在建筑形式上与门诊楼相似,东西向约100 m,进深约15 m,推测为办公建筑(见图3)。继2017年海口检疫医院被设立为市文物保护单位后,于2018年1月保留了门诊楼建筑及与门诊楼相连接的西侧工厂,南侧办公建筑被拆除。门诊楼建筑轮廓无加减变化,但西侧工厂前部建造了新的水泥围墙,后部增建了新的建筑空间,其屋顶采用钢制材质进行建造(见图4)。自此,基址上的建筑情况未再产生变化。

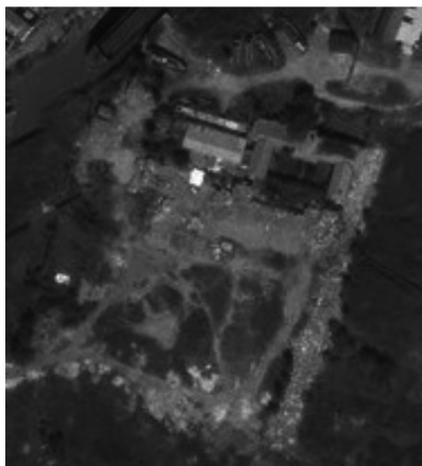
图4 2018年的海口检疫医院基址

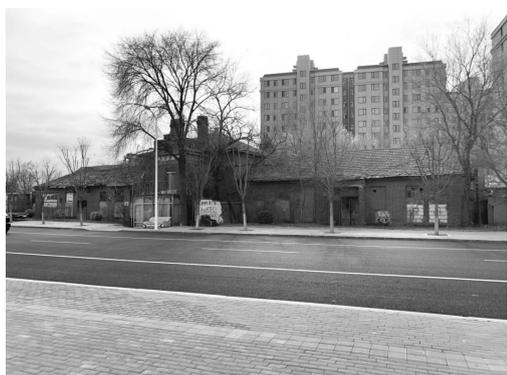
图5 2022年海口检疫医院门诊楼现状

经过大规模拆除及建筑功能置换时期,海口检疫医院原有建筑只有门诊楼留存。海口检疫医院门诊楼现状如图5所示。

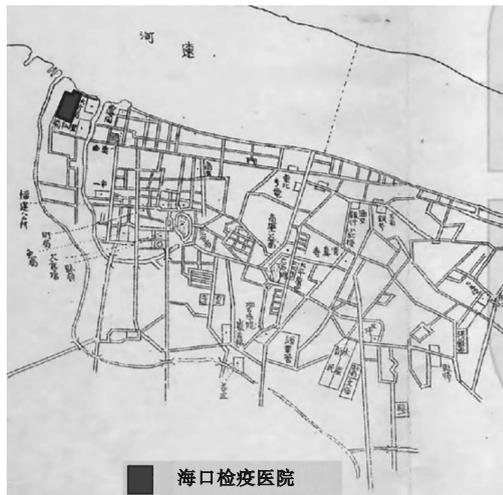
图6 海口检疫医院的历史位置

“海口检疫医院位于共和桥西街,北邻河岸,西界外皮潢,建筑房屋八十余间,诊疗各室极为完备,平时以检验进口轮船客货为主要任务。”^[2]海口检疫医院位于今营口市西市区没沟营里124号,原营口市第四中学院内。将其历史记录位置(见图6)与现状位置进行对比印证,明确了海口检疫医院并未移址重建。将建筑的城市脉络更新信息与史料中的记载相互比对,发现海口检疫医院不同时期的更新过程都是以门诊楼为中心进行拆建。

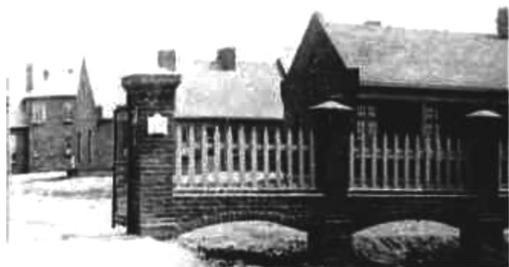
图8 海口检疫医院的围栏样式

《海港检疫管理处报告书》《鼠疫斗士——伍连德自述》^[3]都记录了海口检疫医院院落的图像资料,整个院落占地1.416 hm²(3.5 英亩)^[4],以装饰了木栅栏的红砖围墙与外界分隔。围栏的每两蹠红砖柱下部通过拱形连接,上部为尖角栅栏,两蹠为一组进行阵列围合院落(见图8)。目前留存的旧照片图像同样显示了海口检疫医院门诊楼与围栏的空间关系(见图9)。

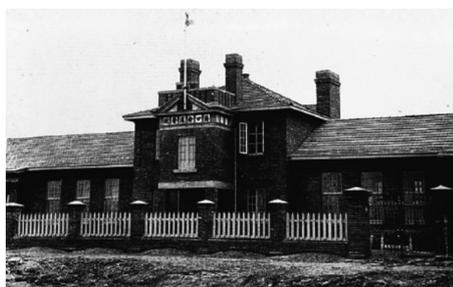
图9 海口检疫医院门诊楼及围栏

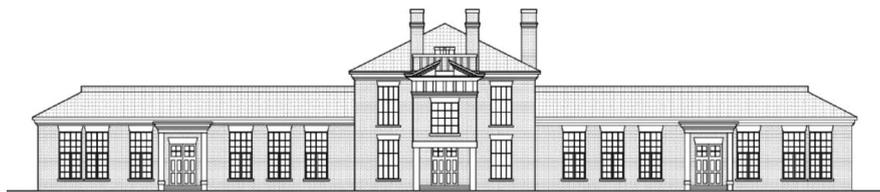
图12 门诊楼复原正(北)立面图

通过对历史图像的处理,厘清参照物与立面的构图比例关系,并以现状测绘图加以佐证^[8]。依照这种方法,正立面复原的主要依据为仅存的历史照片,以立面砖块线索为参照,利用参照物与立面的比例关系确定立面的相关尺寸。对建筑立面的复原遵循最小干预原则,在保证建筑材料、建筑施工技术与原建筑一致的基础上融入现代手段^[9]。建

筑屋顶为坡屋顶,屋顶采用近代建筑常使用的木楞铁板与水泥瓦进行建造^[10]。主立面外侧以凹凸砌筑法^[11]进行红砖砌筑,无涂料,内侧刷以白色涂料。立面共3处入口,即主入口及两处翼楼便门,主入口处架空,便门均有门廊与台阶。墙体根据空间功能开长方形窗,窗上墙发券呈放射状,下有窗檐。建筑中部突出,饰以断山花,配有敦实的女儿墙(见图12)。
