鞍山台町历史文化街区景观要素分析

摘 要:历史文化街区景观要素是形成一个历史文化街区风貌特征的物质载体,历史文化街区的景观风貌由自然景观和人工景观共同构成。以鞍山台町历史文化街区为研究对象,分析了其道路交通现状、植物景观、建筑界面和公共空间等景观构成要素,总结出鞍山台町历史文化街区的景观特征,针对街区的保护问题进行了探讨,并提出了相应的保护建议。

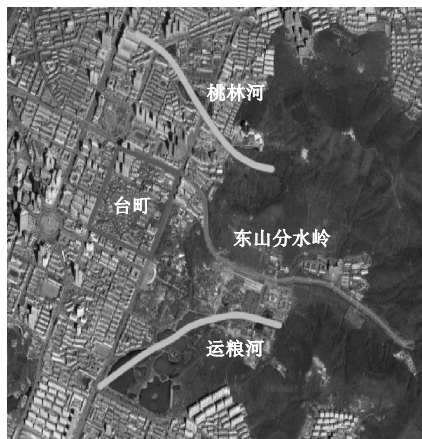
图1 台町地理位置

铁西北侧,流经国际大饭店,两条河流被山岭所阻隔,始终无法合一,因此在鞍山地理志上将这处山岭称为“东山分水岭”(见图1)。在当时的日本人眼中,东山分水岭“坐北朝南”,风景宜人,但是台町却并没有建在东山分水岭的山顶,原因是在日本风水中,无论是阴宅还是阳宅,都不能建在制高点上,于是日本人在降低了几十米的山腰处修建了一片住宅区——台町,并且在东山山顶上修建了一座公园——“山顶公园(现东山公园)”作为他们的休闲活动场所。

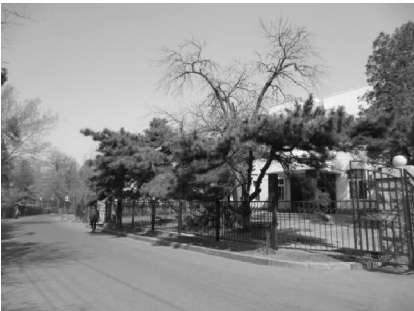
图5 鞍山台町历史文化街区庭院植物

在日本的传统园林中,常绿植物是最基本的造园植物,日本人喜欢象征着长寿、能够体现生命意义的植物,松、柏由于长寿而入主园林,在庭院中,松树往往被置于中心焦点的位置,成为庭院的主景。在台町内,很多住宅的庭院中还保存有当时日本人栽种的松树等植物(见图5),它们的存在使台町的整体景观风格变得更加清晰并具有可识别性。在历史文化街区中,历史建筑与植物景观的空间布局及要素组合是其景观风貌演化的决定性因素,因此,历史植物的保存现状对于历史文化街区来说是十分重要的影响因素,它们不

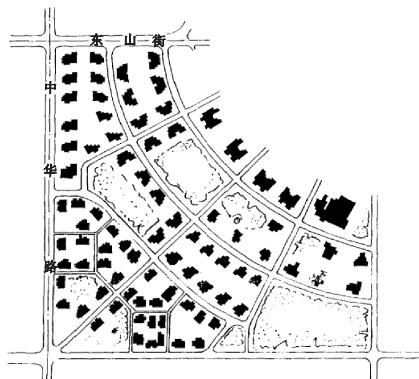
图 7 台町初建时的建筑分布

台町的建筑保存情况较好,能够清晰地展现其历史风貌(见图7~图9)。首先,在建筑的整体比例、尺度以及墙面划分上,模仿西式古典风格,同时,又秉承日式建筑素雅的特点,在建筑外立面墙面上没有添加繁琐的

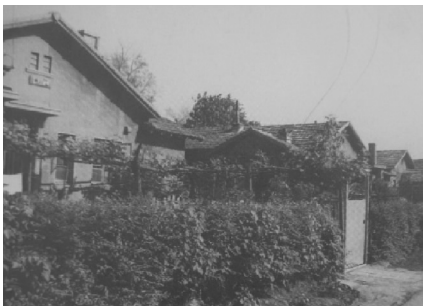
图 8 1981 年台町内原日本人社宅

装饰,仅由涂料和带有横线条的面砖组成;采用矩形大面积开窗,并配有简化的窗额和窗台,在入口设独立柱平板雨棚,以整块花岗岩条石作为台阶,墙裙也是由整块花岗岩砌筑;局部构造沿用日式传统木构造建筑风格,如

将台町的老照片与现状进行对比,可见台町历史文化街区内的建筑自改革开放以来整体保存完好,屋顶形式以及门窗的形式基本没有变化,人们可以更清晰直观地感受到台町的历史沉淀。

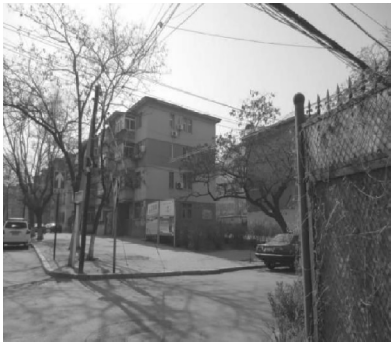
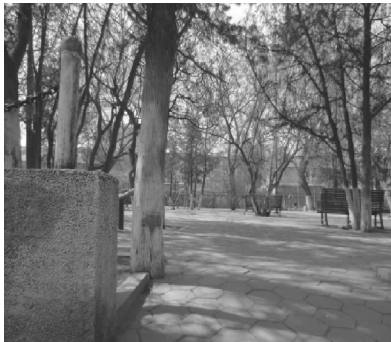
图 11 鞍山台町历史文化街区现状

据对台町的走访调查得知,曾经的游泳池和球场早已经建成了住宅楼,图 11(a)中住宅楼的位置就是曾经的游泳池所在,图 11(b)是现在街区内居民的主要活动场所——小公园。

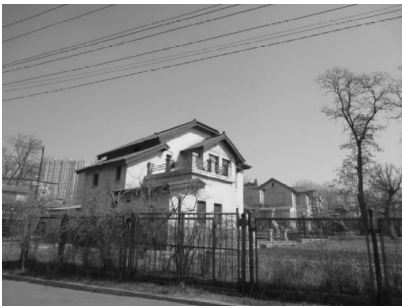
图 13 鞍山台町历史文化街区的天际线

历史文化街区的天际线是影响街区整体性的重要因素之一,它直接影响着人们在街区内的视觉感受^[6]。图 13 是一张典型的台町天际线照片,从中可以看到远处的高层建筑,其对台町历史文化街区的天际线并没有造成影响,尤其是在春、夏、秋三季时,树木的枝叶茂密,可以很好地对其进行遮挡,这对历史文化街区的景观风貌保护是十分重要的一个因素。

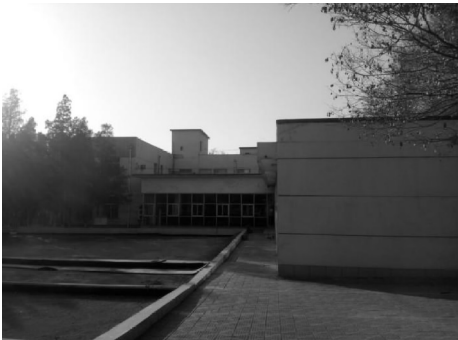
图 14 迎宾馆——建筑与植物的协调

从现存建筑的层数来看,台町的建筑共有5种:1层建筑主要布置在“下台町”区域,同时也处于丙级住宅范围;2层建筑共有70栋,均为甲级或乙级住宅;3层、4层建筑大多是为台町提供不同功能的建筑,包括迎宾馆(见图14)、东山宾馆等;5层建筑都是在后来的历史变迁中建造的单元式住宅楼。
