从实用性修理到原貌修复 ——辽宁义县奉国寺千年遗产保护实践评析

摘要:对辽宁义县奉国寺从辽开泰九年(916)至1989年间的维修历程进行了梳理,并以1984—1989年间的大修为研究重点,从古代的实用性修理到20世纪80年代的原貌修复,对奉国寺历次大修的理念及其发展演变进行了阐释,结合当前的历史建筑保护思想,对未来的遗产保护与修复方式进行了探究。

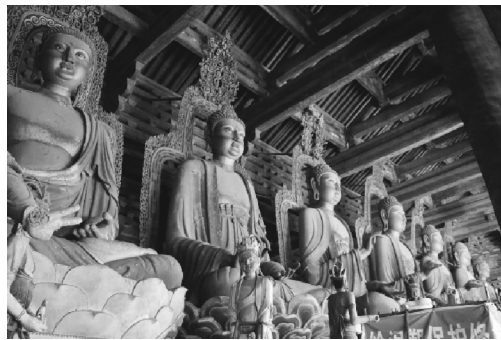
图1 七佛像

在近现代修复理论形成之前,中国古代没有提出一套相应的保护理论与准则,也没有对建筑史的系统考据。虽然碑文中屡次提到“复其原貌”,但往往并不会严谨地按照损坏之前的样子进行修复。经济水平、流行风格、审美偏好、统治者意志都会对修复的成果产生影响。例如:元代的壁画残损后,被补以明代流行的云纹。七尊大佛雕塑“旧像率皆五色装严,佛像泥伤,岁久脱落殆甚”,在明末被重塑了金身,但佛像五官略有更改,与两旁的辽代胁侍菩萨雕塑风格有所差别(见图1、图2)。大雄宝殿鸱吻和雕花屋脊则更新成了清代样式。

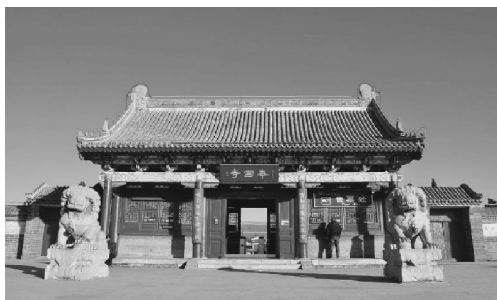
图 5 新建外山门

修复工程首先对周边建筑环境进行了清理,动迁民居,拆除了 70 年代在大雄宝殿西檐下建的文管所办公室 11 间,新筑围墙 750 m,扩展寺院面积 16 350 m²,并在距离清代山门以南 90 m 处修筑了仿古外山门(见图 5)。一系列举措中,清理有损寺庙整体价值的现代添建建筑属于释放性修复^[8],是正确之举;以残存围墙的数据为依据补全围墙也值得肯定,因为它隔离了周边民居的火源,保障了遗产的安全;但外山门的重建,以今日的观点,存在令人质疑的真实性问题。

重建外山门丰富了奉国寺的观赏、游憩空间,提升了建筑群整体价值。但历史上的外山门为辽代所建,20 世纪 80 年代末所建的仿古外山门却参照了清代形制,既不符合辽代的风格与位置,又并非真实的清代遗存,其修建的必要性存疑;同时,外山门的重建,设计施工精良,新旧难辨,且没有明确标识,有悖遗产保护中的真实性与可识别性原则。

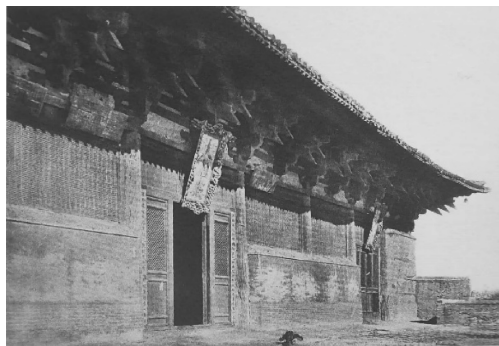
图6 立面原状

大雄宝殿修复前,除前后檐当心间、前檐左右第三间辟门及前檐左右次间、梢间设高窗外,其余各檐柱之间都筑以厚墙。门是六抹橦扇,橦心装斜方格椴条,裙版无雕饰,是清代样式(见图6)。此次修复工程中,南立面拆除了除尽间外的全部明清砖裙土墙和门窗,按辽代“一马三箭”风格重新制作安装门窗隔扇(见图7),为此还揭取了南面坎墙上的明代十八罗汉壁画。东、西、北三面的墙体也因壁画保护之故进行了全面替换。屋脊之上的鸱吻原本是清式,也被拆下放置于展厅中,代之以推测出的辽代鸱吻样式。

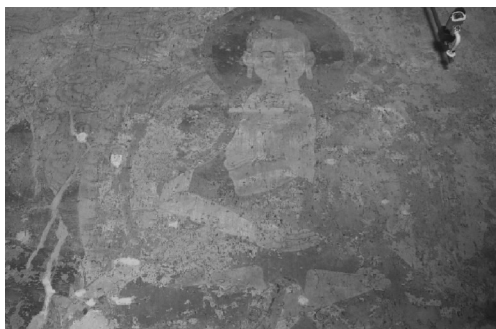
图8 元代壁画现状

大雄宝殿现存罗汉像绘制于明代,壁画病害面积小,病害破坏程度低,总体保存状况较好,现已揭取保存于殿内北侧。其余皆为元代所绘,壁画病害面积较大,部分病害破坏程度高,甚至影响到壁画整体稳定性,总体保存状况较差(见图8)。

1984—1989年的修复,对于明代壁画采用揭取、异地保存的方法,对于元代壁画采取了更换支撑体、制作人工地仗就地加固的方法进行保护处理。“先向(元代)壁画的表层注射进化学药剂,进行加固,然后将东、西、北墙的外墙体依次剥去,一段一段砌上砖墙,压上玻璃丝袋,再将玻璃丝袋用化学物质粘固在10公分壁画薄墙的背面,最后,在外面再抹上灰墙。”^[9]这种做法在当时被认为“极成功且具有创新性”,但今天看来,由于环氧树脂粘接强度过大、透气性不佳,且与传统材料兼容性差,导致了支撑体与地仗层之间结合力逐渐降低,形成新的空鼓等病害(见图9)。由于当时的技术条件所限,对于环氧树脂这

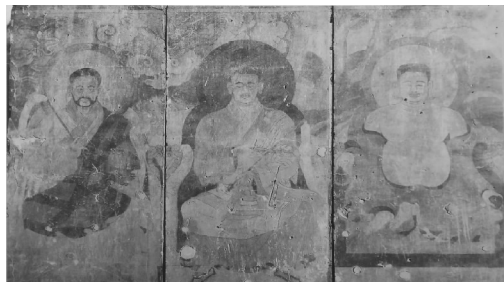
图9 明代壁画现状

一新材料没有进行足够的研究,导致了30年后出现的种种问题,且没有考虑到可逆性的问题,给现在的病害处理带来了困难。

明代壁画集中在南侧坎墙上,由于拆除墙体改装橛扇,不得不将壁画进行揭取,用木框承托,保存在大殿北侧。可见,改建立面的做法还带来了其他连锁反应。异地保护本身较为困难,不到危及遗产安全的状况一般不提倡使用,因为保护过程的不当很容易造成壁画的损失。在揭取前,要将白纸、纱布与壁画用桃胶进行粘接加固,“由于二者表面结合过于紧密,故十八幅揭取之后的壁画表面或多或少都有一些残余的白宣纸,造成了局部位原有信息缺失”,“临时加固剂没有完全去除造成了表面的挂流和泛白”^[10],使得壁画表面模糊不清。
